# Rénovation de la piscine couverte de l'hôtel Bellevue, Braunwald

2013

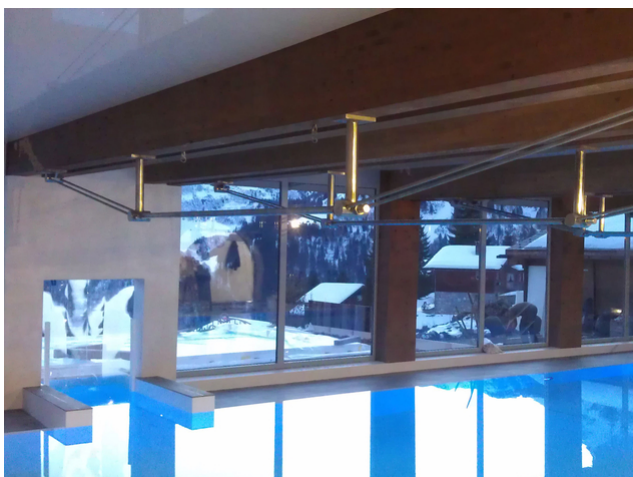
Vue intérieure

Dans le cadre de la rénovation, les poutres cassées ainsi que quatre des poutres restantes (trop petites) ont été renforcées. L'accent a été mis sur l'esthétique. La solution a consisté en une sous-tension en acier. En raison du climat agressif de la piscine, un acier chromé authentique de haute qualité a été utilisé. Toutes les barres de traction, les pièces de raccordement et les moyens d'assemblage sont également fabriqués dans ce matériau. Pour introduire les forces de traction dans les poutres en bois lamellé-collé, des tirants CORRFIX nervurés ont été collés.

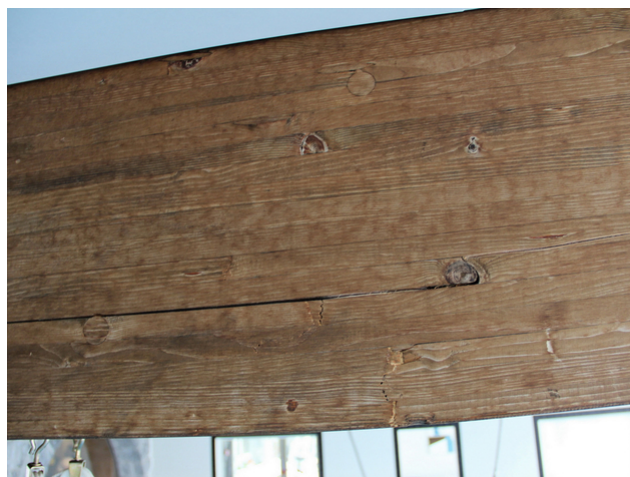
Défaillance des poutres en bois lamellé-collé
