Sanierung und Erweiterung Sportzentrum, Gstaad

Gstaad hat sein Sportzentrum fit gemacht für die Zukunft. Neben dem Bau eines Wellnessbereichs wurde das Hallenbad-Tragwerk aus Holz umfassend saniert. Timbatec analysierte dessen Zustand und definierte die Sanierungsmassnahmen.

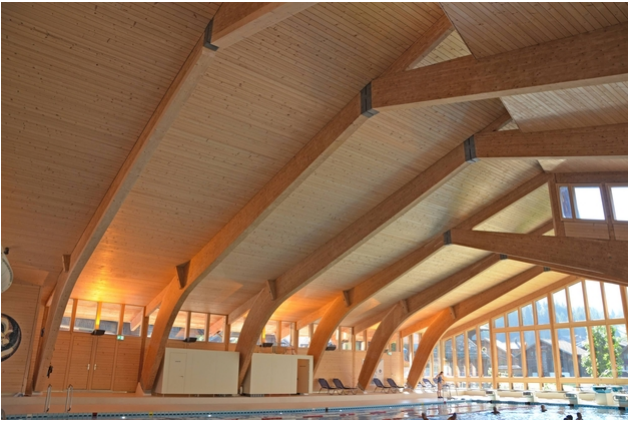
Der Träger ganz links ist mit Lamellen zusätzlich verstärkt

Um einzelne Binder zu verstärken, wurden Lamellen aus Brettschichtholz aufgeklebt. Zusätzlich wurde das Dach thermisch saniert. Die Bretterschalung zwischen den Bindern wurde abgeräumt, das Dach von innen gedämmt und mit einer neuen Schalung versehen. Timbatec war für die Qualitätssicherung der Sanierungsarbeiten und zudem für den Brandschutz beim Gesamtprojekt verantwortlich.

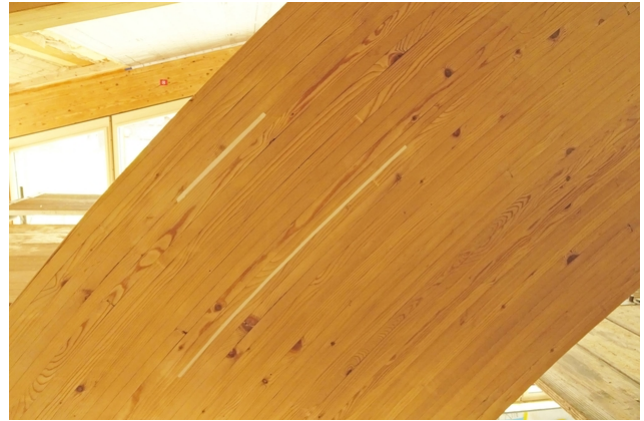
Detailansicht einer sanierten Klebstoffuge

Das Hallenbad Gstaad von 1971 ist die älteste Schwimmhalle der Schweiz mit einem Dreigelenkbogen-Tragwerk aus Brettschichtholz. Das Bad steht seit längerem unter Denkmalschutz. Die Ausmasse der Konstruktion sind beeindruckend. Das Tragwerk besteht aus dreigelenkigen Bogenbindern mit Spannweiten von bis zu 34,2 Metern und Querschnitten zwischen 20 x 110 cm und 35 x 135 cm. Doch das Alter hat seine Spuren hinterlassen. Gebäudetechnik, die Abläufe sowie die Gebäudestruktur waren teilweise veraltet. Zudem waren Risse im Haupttragwerk des Daches entstanden. Timbatec erhielt den Auftrag, die Risse zu untersuchen. Sie wurden mit dem Tachymeter aufgenommen und dokumentiert. Dabei zeigte sich, dass gewisse Risse so tief waren, dass die Statik nicht mehr gewährleistet war. Festgestellt wurde auch eine zu hohe Belastung der Hauptträger in einzelnen Bereichen. Bei den Trägern war deshalb eine Rissanierung nötig. Die Risse wurden freigeschnitten, gereinigt und um sie zu schliessen, wurde Klebstoff injiziert.
